ANEXO V

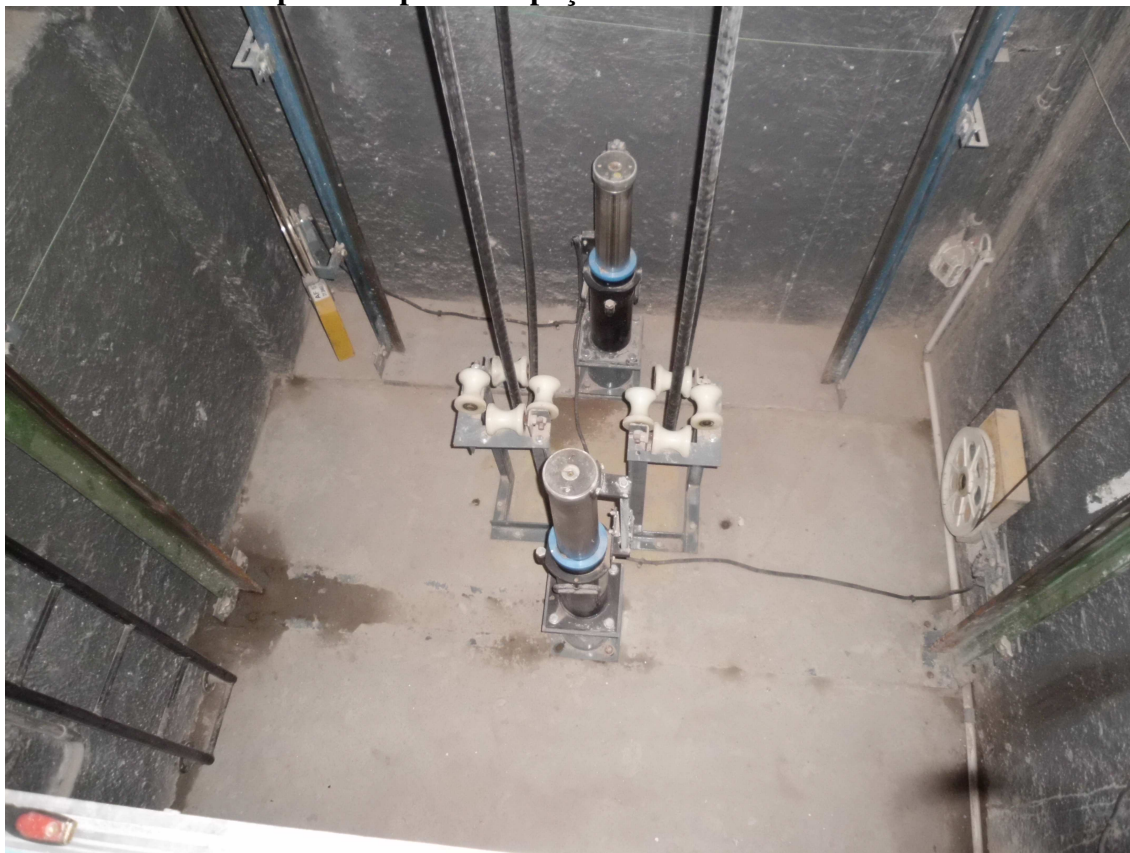
Foto 1 – Detalhe de pistões e polias no poço do elevador 1

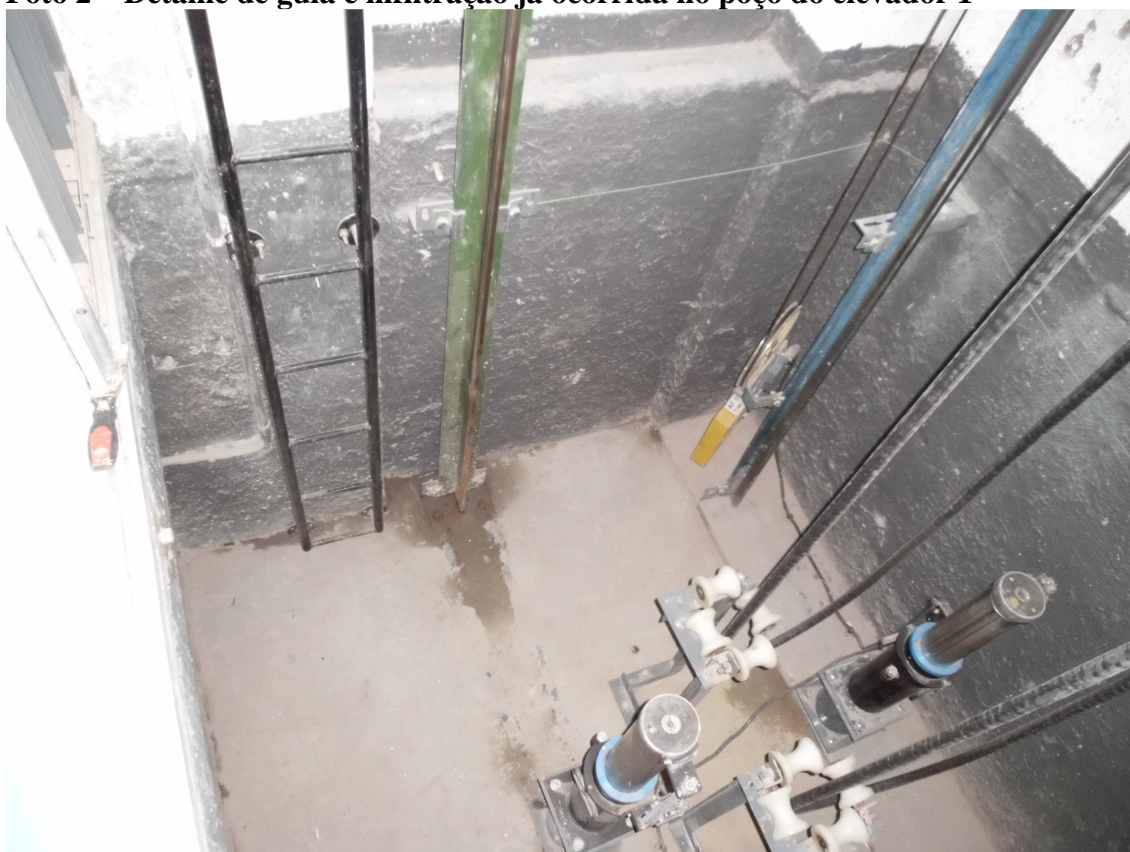
Foto 2 – Detalhe de guia e infiltração já ocorrida no poço do elevador 1

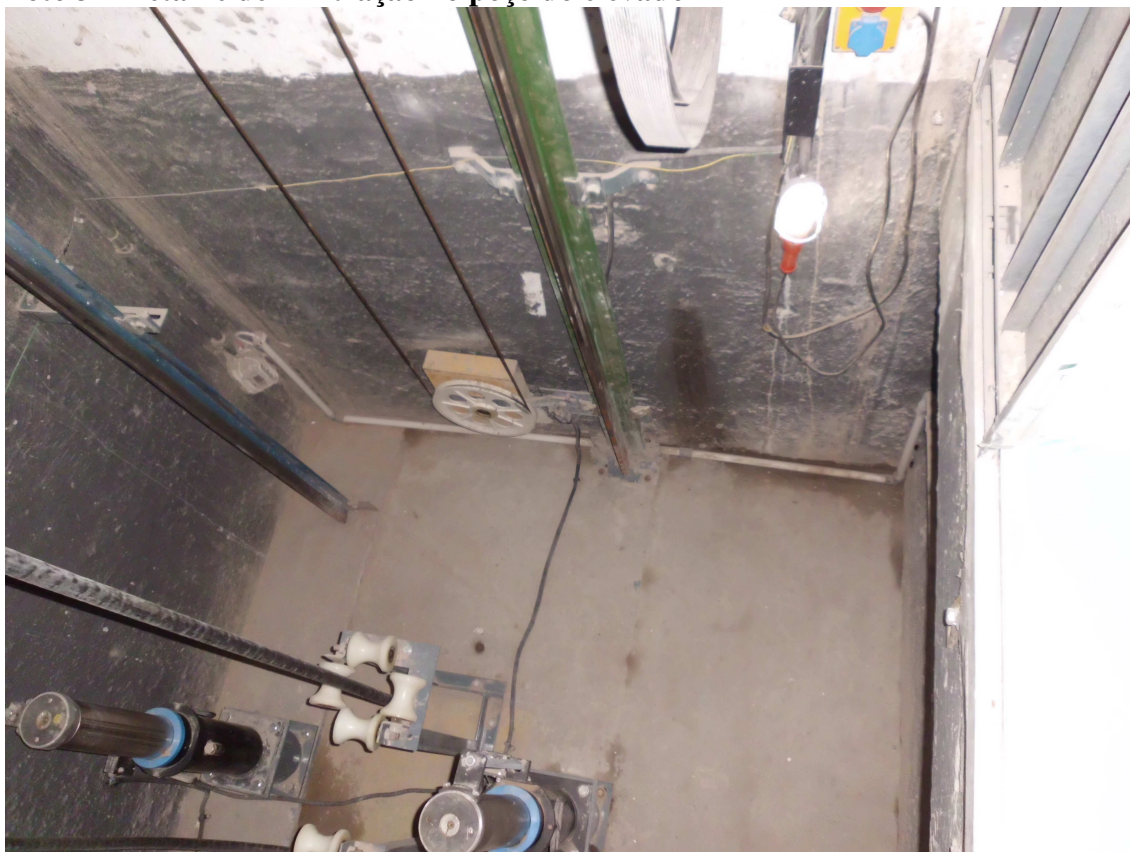
Foto 3 – Detalhe de infiltração no poço do elevador 1

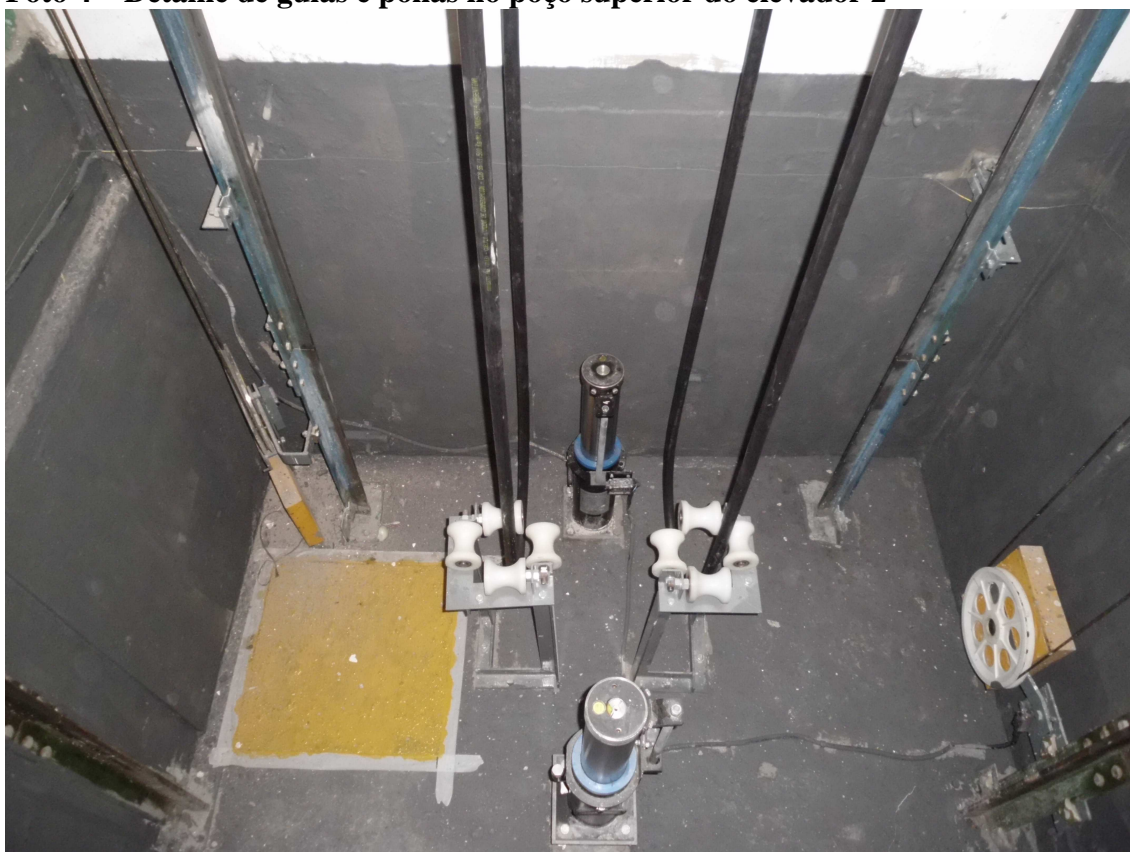
Foto 4 – Detalhe de guias e polias no poço superior do elevador 2

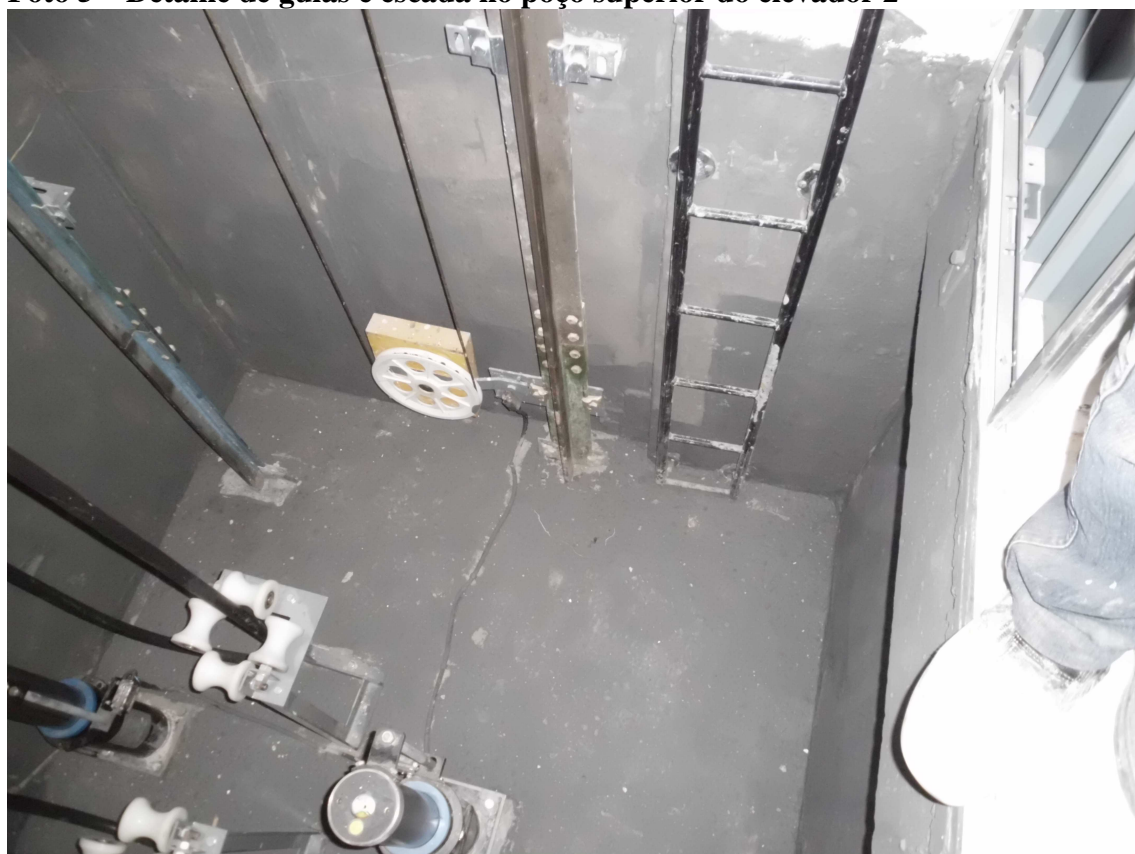
Foto 5 – Detalhe de guias e escada no poço superior do elevador 2
